## Kohiwood Eristehirsiseinän jäykistyskestävyyden määrittäminen

Tilaja: Oy Kohiwood Ltd

**Tehtävä** **Kohiwood Eristehirsiseinän jäykistyskestävyyden määrittäminen**

Tutkimuksessa selvitetään testaamalla Kohiwood Eristehirsiseinän jäykistyskestävyys yhdellä koekappaleella. Testi suoritetaan standardia EN 594 soveltaen.

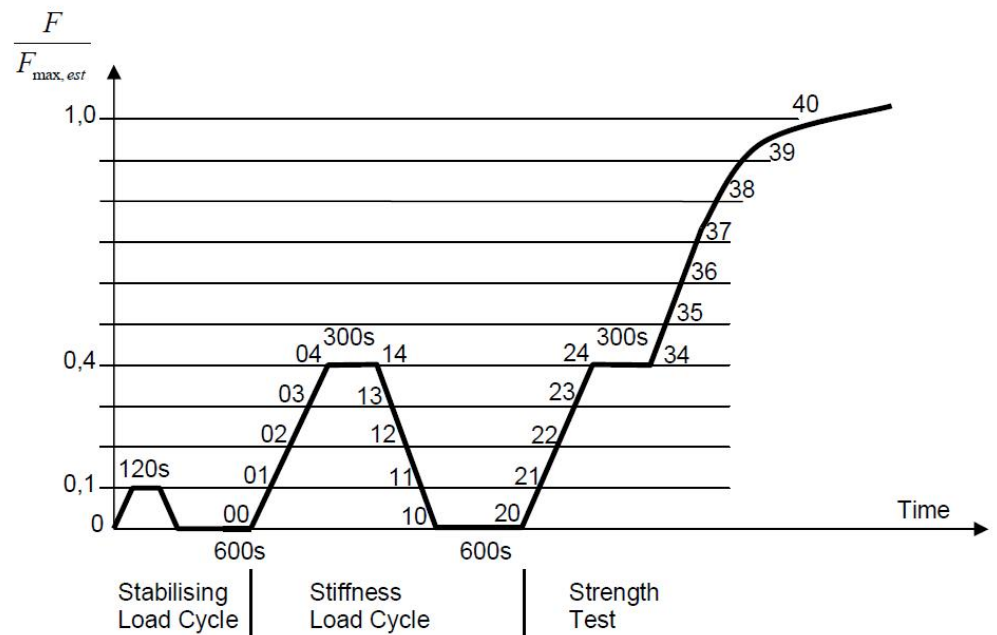
Kuva 7 Kuormitusyhdet jykistysseinäkokeessa

Koeseinän kuormitus suoritettiin standardin SFS-EN 594 mukaisesti. Kuormitusyhdet on esitetty kuvassa 7. Arvioitun murtokuorman arvona käytettiin laskennallisesti määritettyä arviota  $F_{\max,est} = 13 \text{ kN}$ . Seinä kuormitettiin siirtymäohjattuna vakionopeuksilla, kun tarkasteltava siirtymä oli kuormituspuolelta liike. Kuormitusnopeus oli 2 mm/min kuorman ollessa alle  $0,4 F_{\max,est}$  ja 4 mm/min kuorman ollessa yli  $0,4 F_{\max,est}$ . Kuormitusta jatkettiin edellä mainituilla nopeuksilla siihen asti kunnes seinän yläreunasta tunkin vastakkaiselta puolelta mitattuna saavutettiin noin 100 mm siirtymä. Tämän jälkeen seinää kuormitettiin nopeudella 10 mm/min siihen asti että saavutettiin noin 110 mm siirtymä.

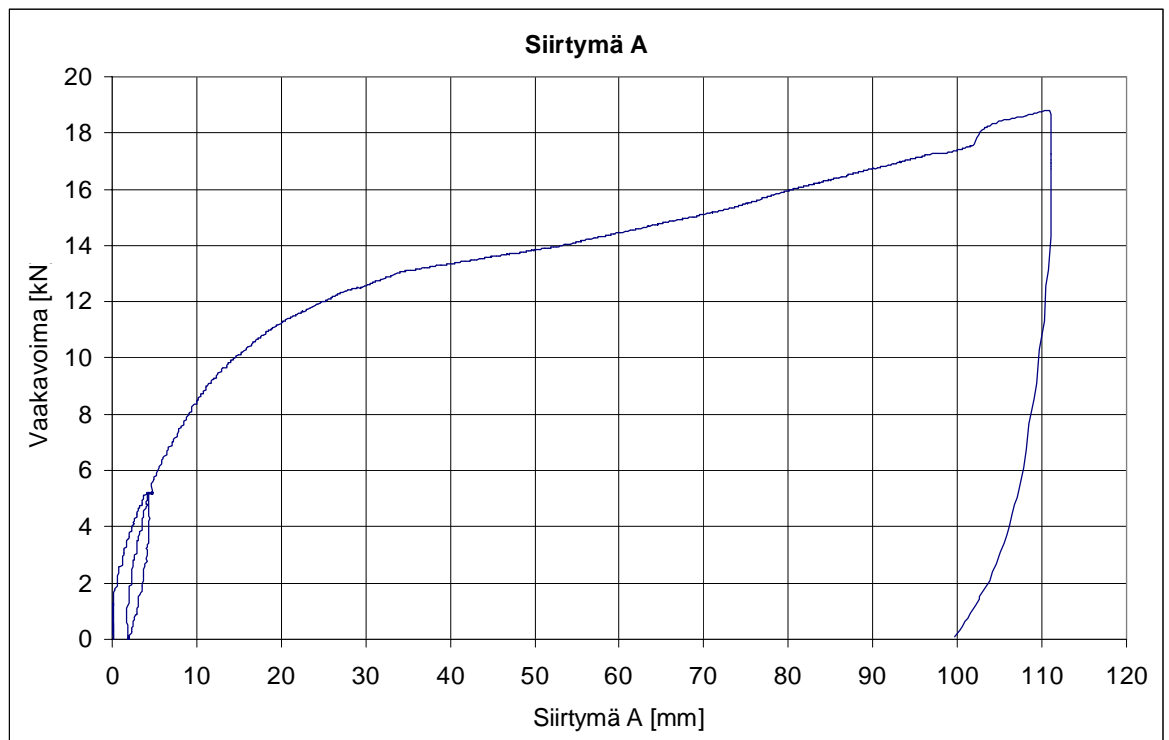
Kuva 8 Seinän yläreunan voima-siirtymäriippuvuus

Koeseinän murtokuorma 17,4 kN saavutettiin standardin EN 594 mukaisella seinän yläreunan suurimmalla sallitulla 100 mm siirtymällä. Kuormitus jatkettiin tämän jälkeen suuremmalla nopeudella, jolloin kuorma kasvoi standardin mukaista murtokuormaan suuremmaksi. Mitatut voima-siirtymäriippuvuudet on esitetty kuvissa 8, 9 ja 10.

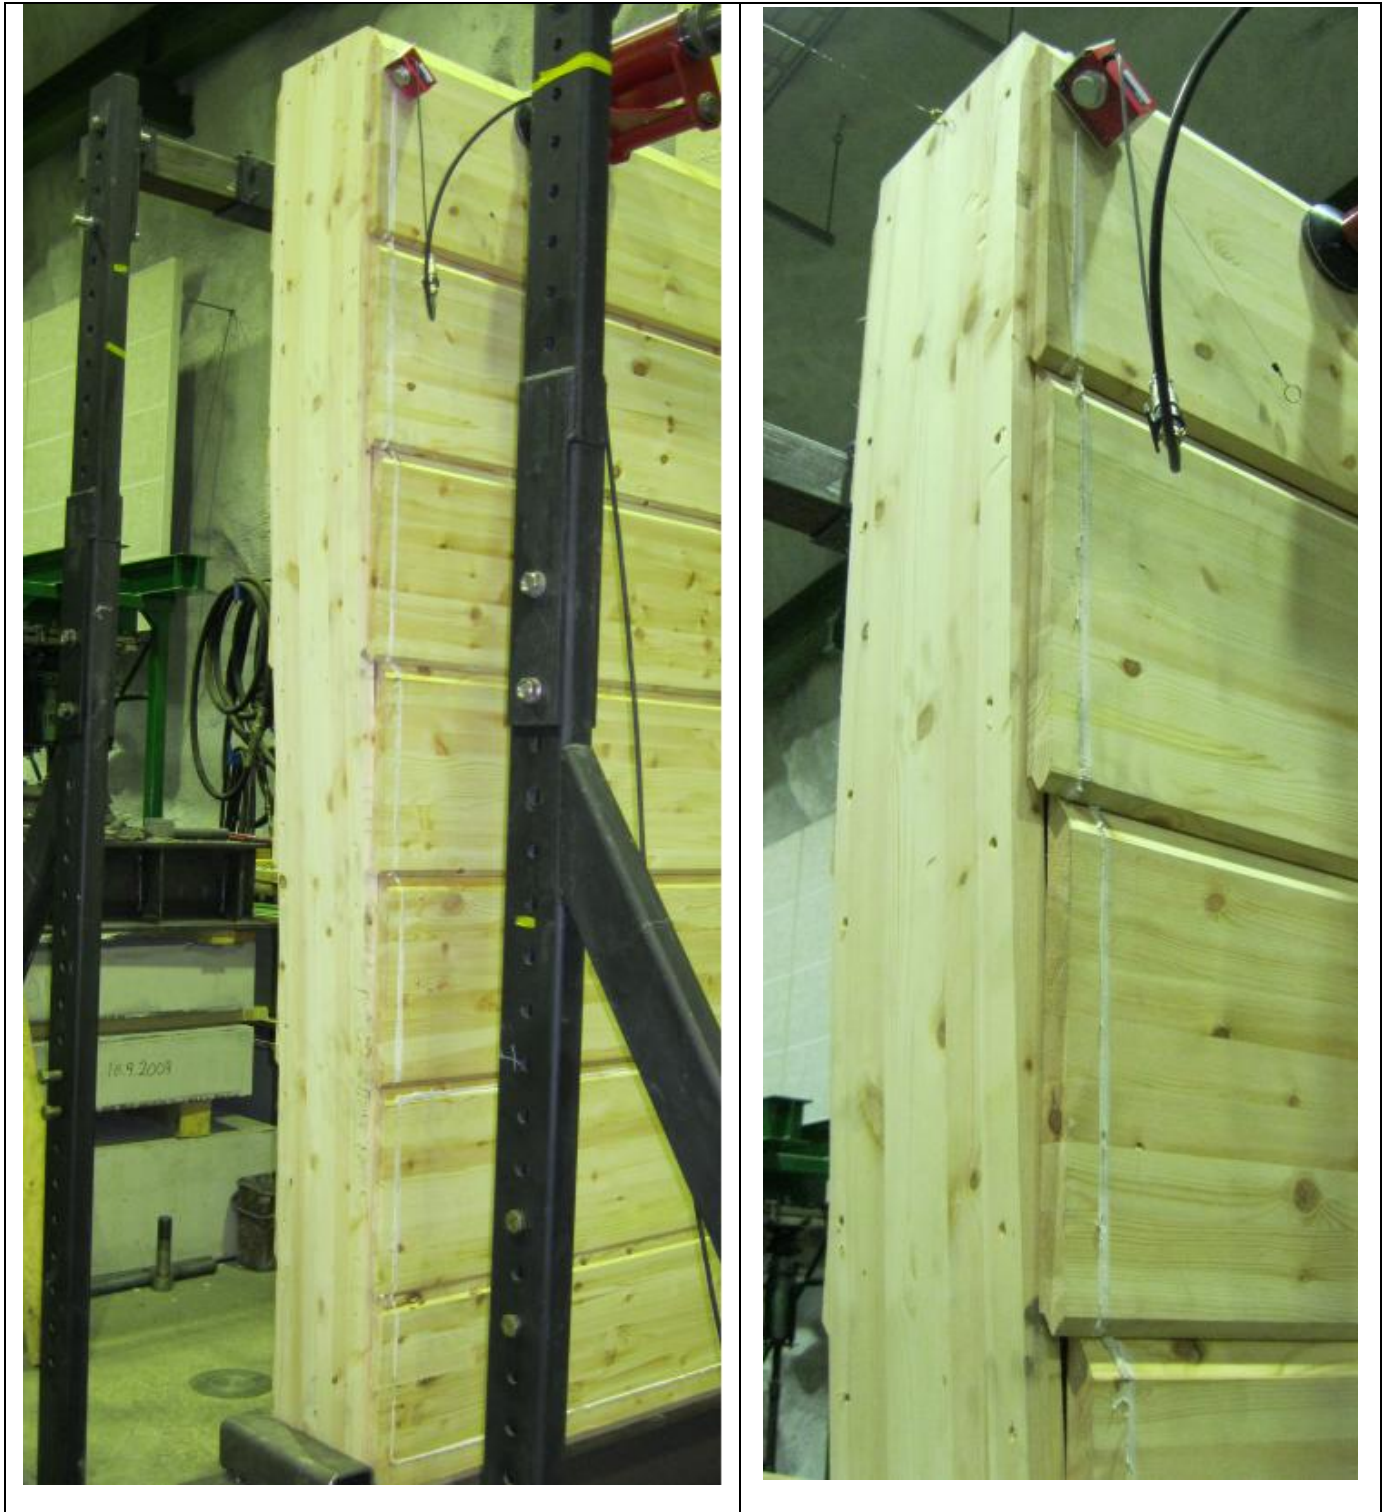
Koeseinän murtotapa on esitetty kuvissa 11 – 13. Hirret siirtyivät vaakasuunnassa toisiinsa nähden. Siirtymät olivat suurimpia seinän puolivälissä. Hirsien päissä olleet vinoruuvaukset pettivät, osa vedetyistä ruuveista irtosi ja osa puristetuista vinoruuveista meni poikki. Karapuiden kiinnitysruuveista osa läpäisi karapuun ja osan lähti irti hirsistä.

**Kuva 11 Koeseinän murtotapa**

**Kuva 12 Koeseinän murtotapa**

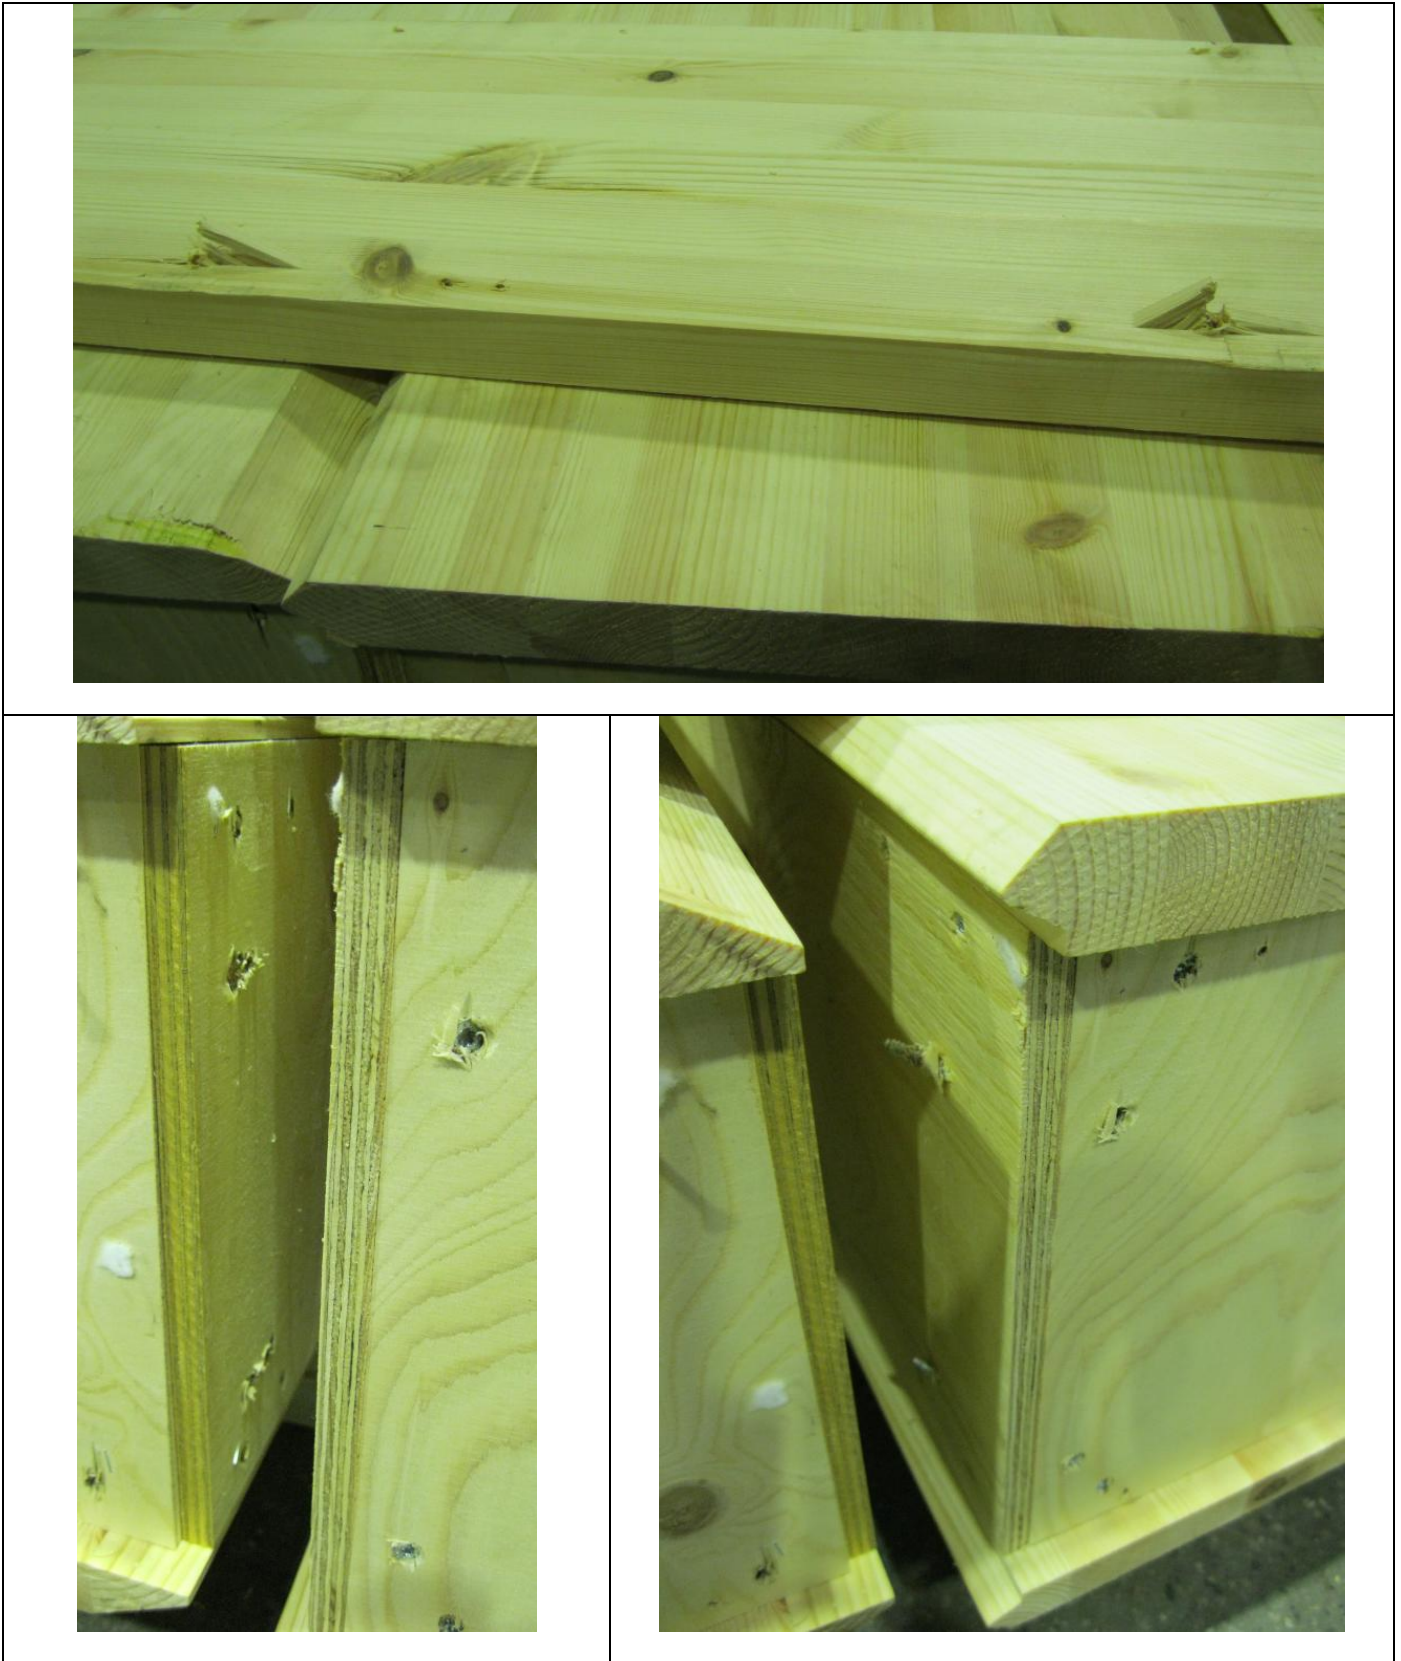
**Kuva 13 Karapuun läpäisseiden ruuvien reikiä, hirsien välisen vinoruuvauksen ruuvien ulosvetomurto**
